Relatório Final

Acompanhamento de campo de equipamentos da empresa *AGR Agricultura de Precisão* para adubação a lanço, correção do solo, adubação de semeadura e desenvolvimento de mercado dos equipamentos para diversas culturas agrícolas

Aluno: João Paulo Soto Veiga
Orientador: Prof. Dr. José Paulo Molin

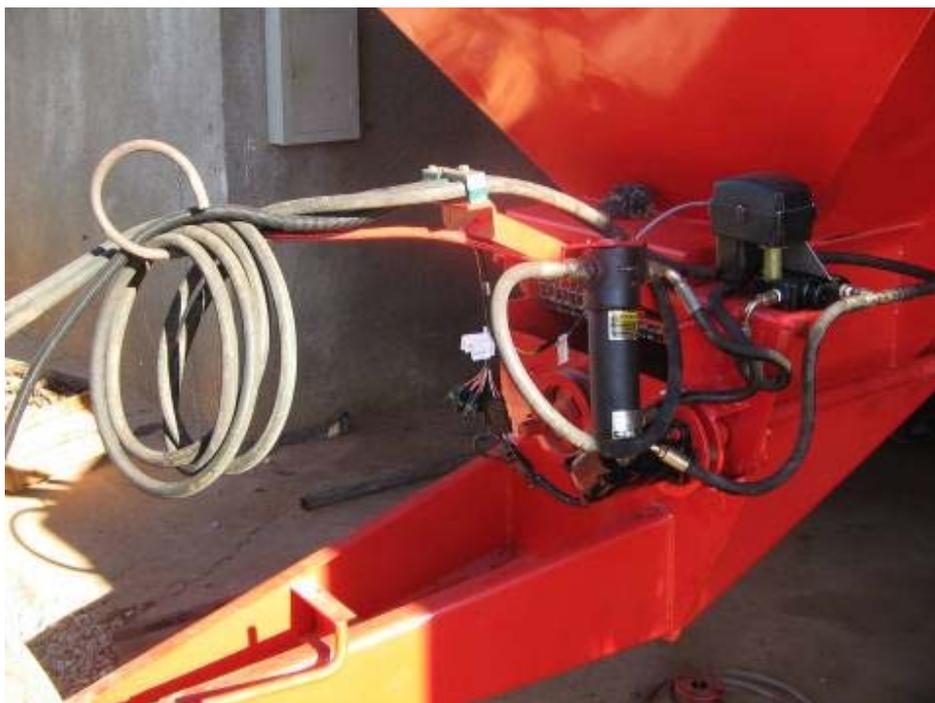
Figura 2 – Detalhe da instalação do filtro, válvula e motor hidráulico.

Nessa instalação pode-se observar algumas dificuldades inerentes à parte de máquinas agrícolas, onde foram necessárias adaptações, como no caso do suporte para o motor hidráulico e válvula de controle, que mesmo sendo comprado da própria empresa não se encaixava na respectiva máquina. Contudo foi de grande valia para uma aproximação e familiarização aos equipamentos em campo. Estavam presentes nesta instalação os três estagiários e o funcionário Adriano N. Sontag.

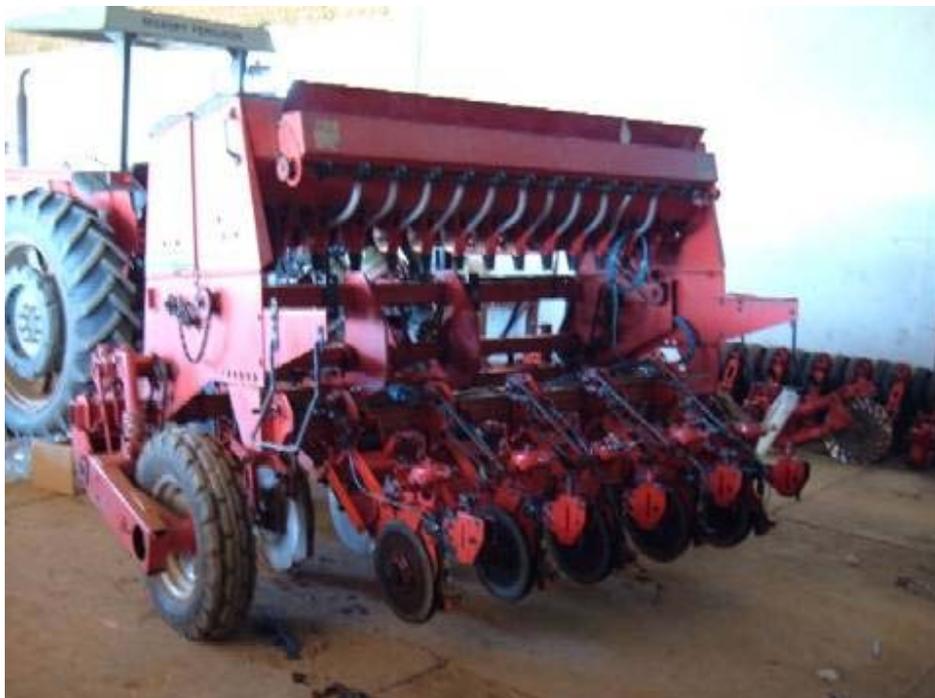
Figura 4 – Semeadora-adubadora utilizada no experimento

Realizou-se um experimento junto a Fundação ABC, em Castro, PR, para avaliação do sensor de semeadura AG 3000. A instalação foi realizada em uma semeadora Semeato, modelo SHM 1115, com os tubos condutores de sementes da própria Semeato, que apresentam seção de formato ovalado.

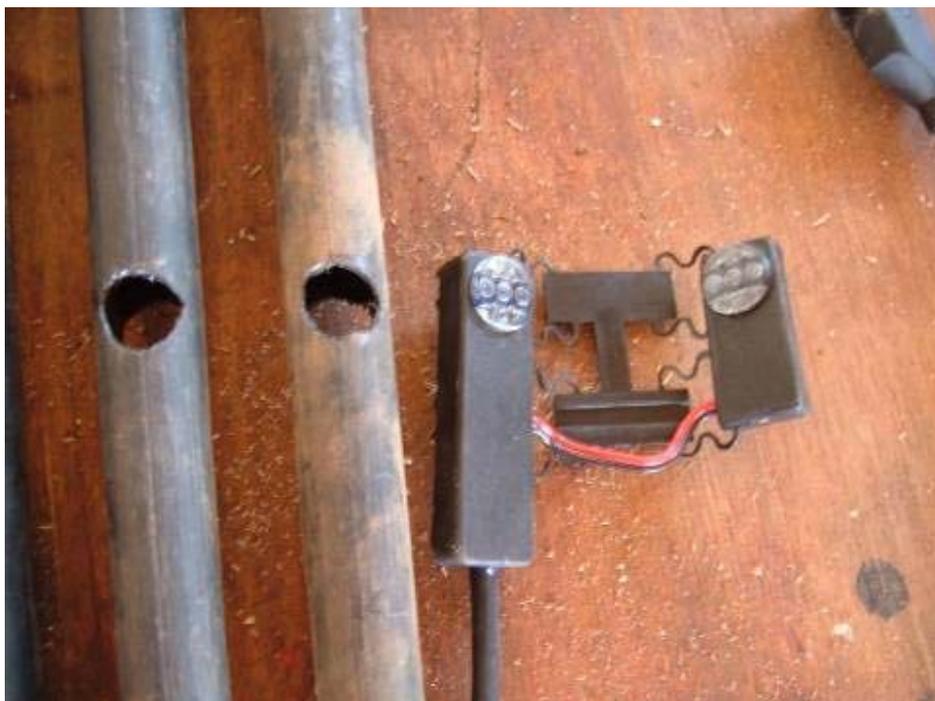
Figura 5 – Tubos utilizados nas linhas a serem monitoradas

Para a instalação dos sensores nos tubos condutores, foram tomados os devidos cuidados para que não houvesse cantos cegos nos quais as sementes pudessem passar sem serem detectadas pelos sensores.

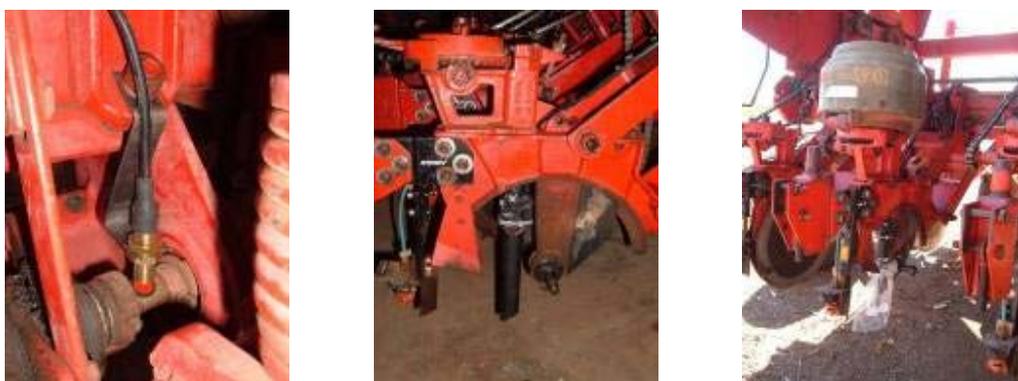
Figura 6 Detalhes do sensor no tubo condutor, sensor de velocidade e saco plástico amarrado ao condutor para posterior contagem manual das sementes.

Foram instalados três sensores nas linhas da semeadora, e foram colocados junto aos condutores sacos plásticos para a coleta das sementes para possível conferência manual em laboratório.

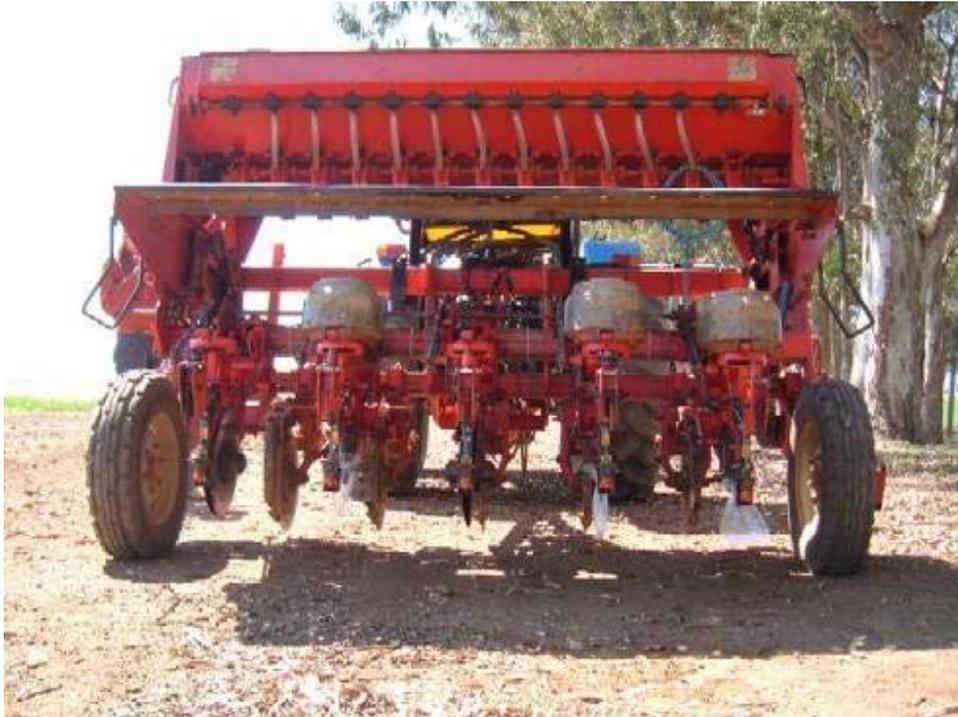
Figura 7 – Vista das três linhas utilizadas para o experimento

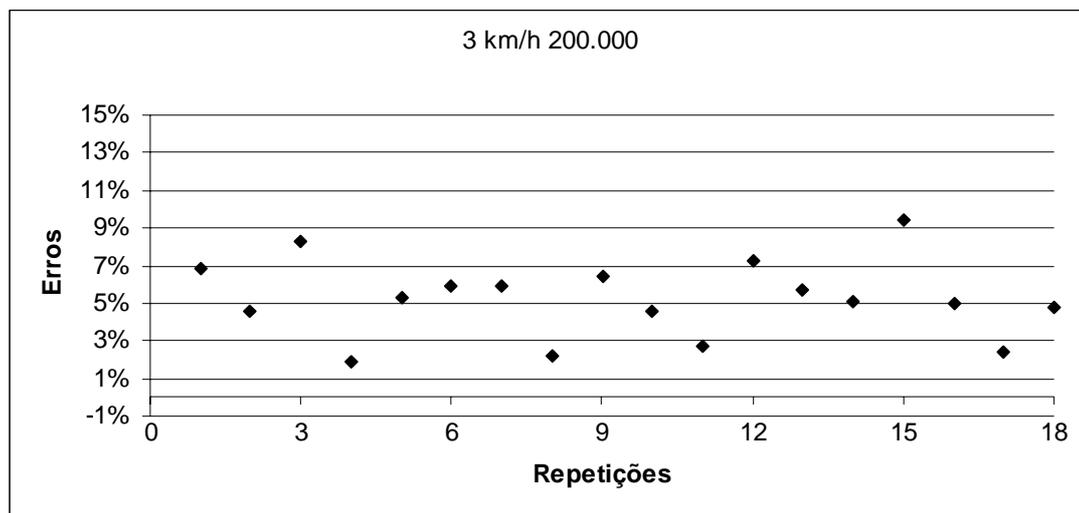
Figura 8. Resultado da comparação entre as contagens do monitor e manual para população de 200.000 plantas por hectare e velocidade de 3 km/h

Nas Figuras de 8 a 11 são apresentados os resultados referentes à avaliação do sensor com sementes de soja.

Uma breve análise dos dados obtidos mostra que 22,67% dos dados estão subestimados em 10% ou mais do valor real e 58,67% dos erros estão entre 5 e 8%.

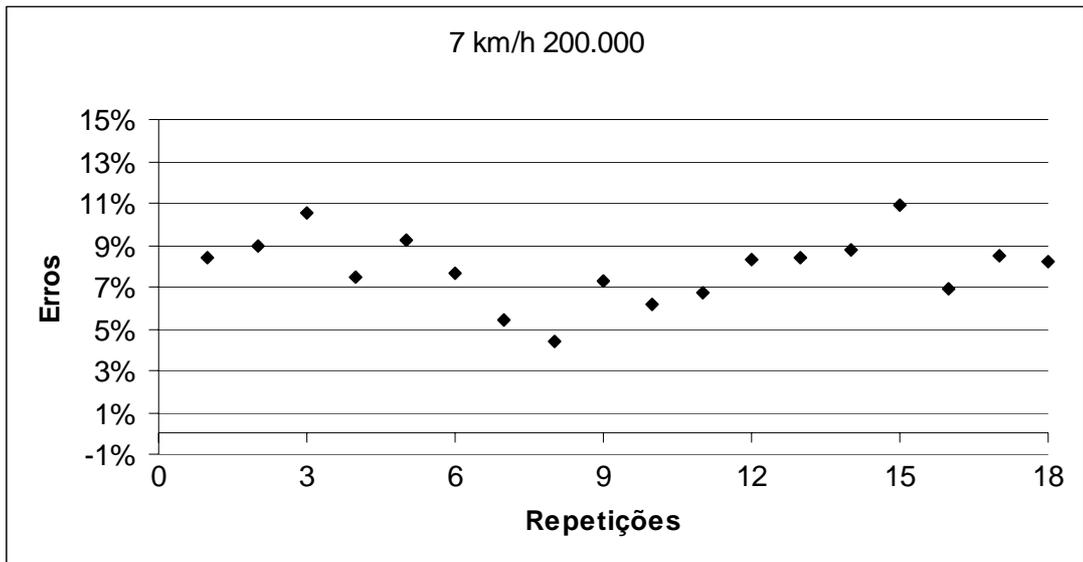
Figura 9. Distribuição dos erros para semente de soja com semeadura a 7 km/h e população de 200.000 plantas por hectare

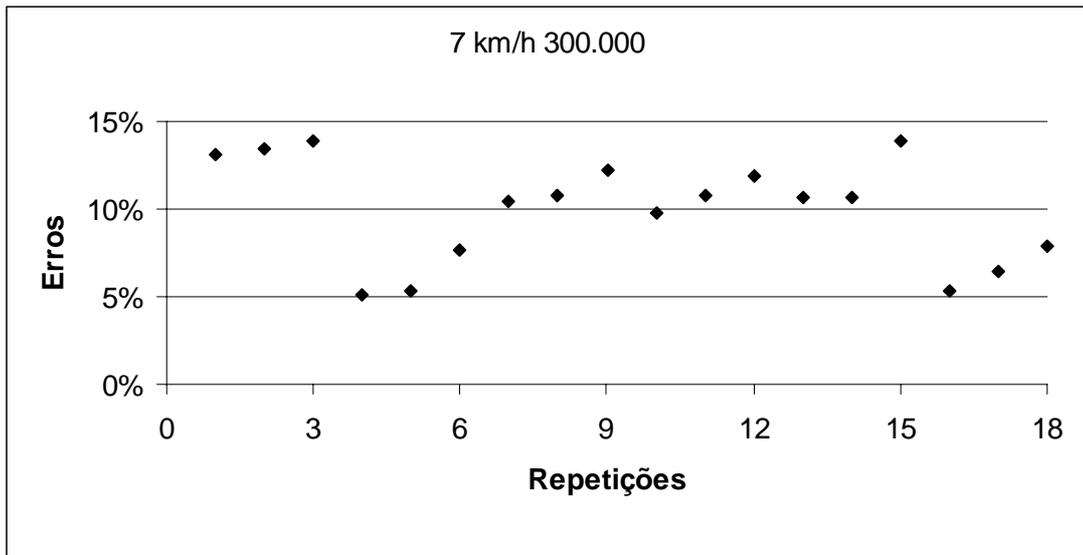
Figura 10. Distribuição dos erros para semente de soja com semeadura a 7 km/h e população de 300.000 plantas por hectare

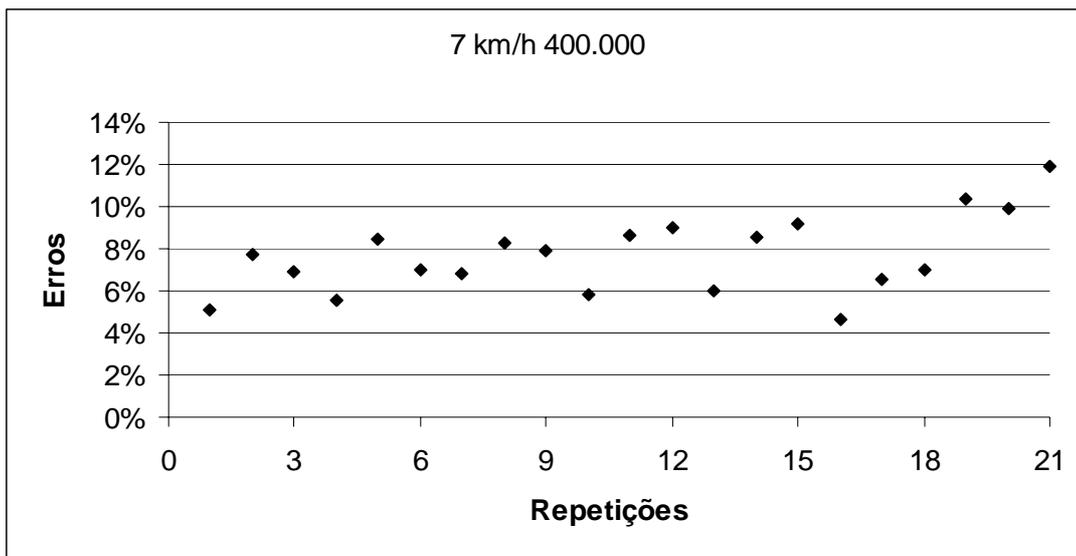
Figura 11. Distribuição dos erros para semente de soja com semeadura a 7 km/h e população de 400.000 plantas por hectare

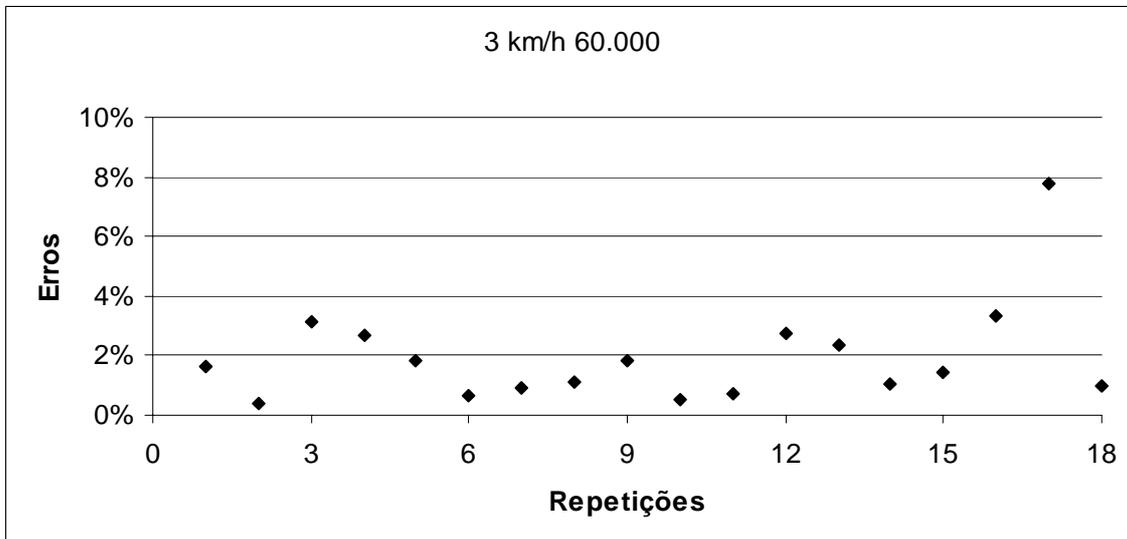
Figura 12. Distribuição dos erros para semente de milho com semeadura a 3 km/h e população de 60.000 plantas por hectare

As Figuras de 12 a 15 apresentam os resultados da avaliação do sensor com sementes de milho.

A análise dos dados obtidos mostra que 6,94% dos dados estão superestimados entre 6 e 10% do valor real e 77,78% dos erros estão entre 0 e 3%.

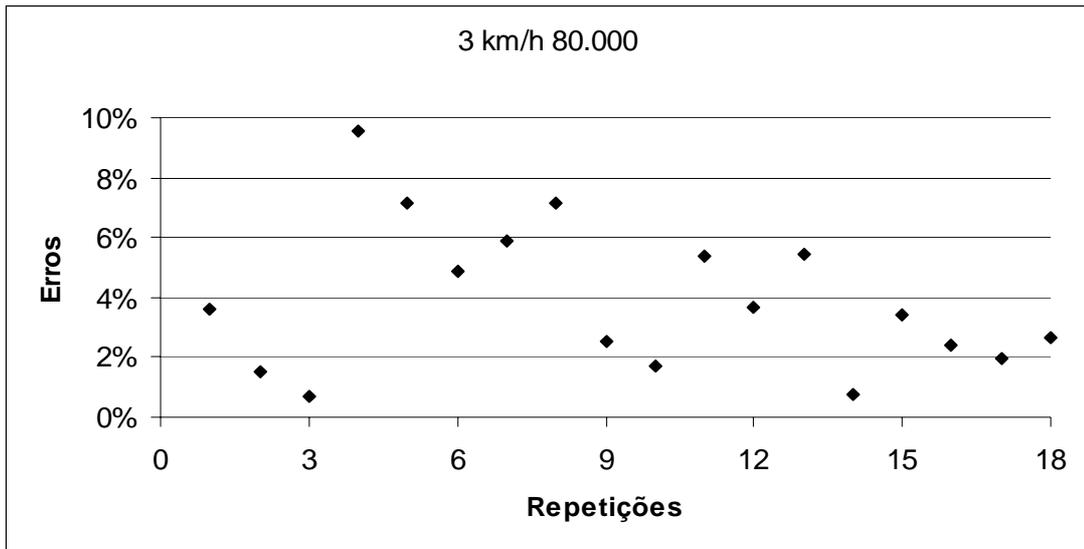
Figura 13. Distribuição dos erros para semente de milho com semeadura a 3 km/h e população de 80.000 plantas por hectare

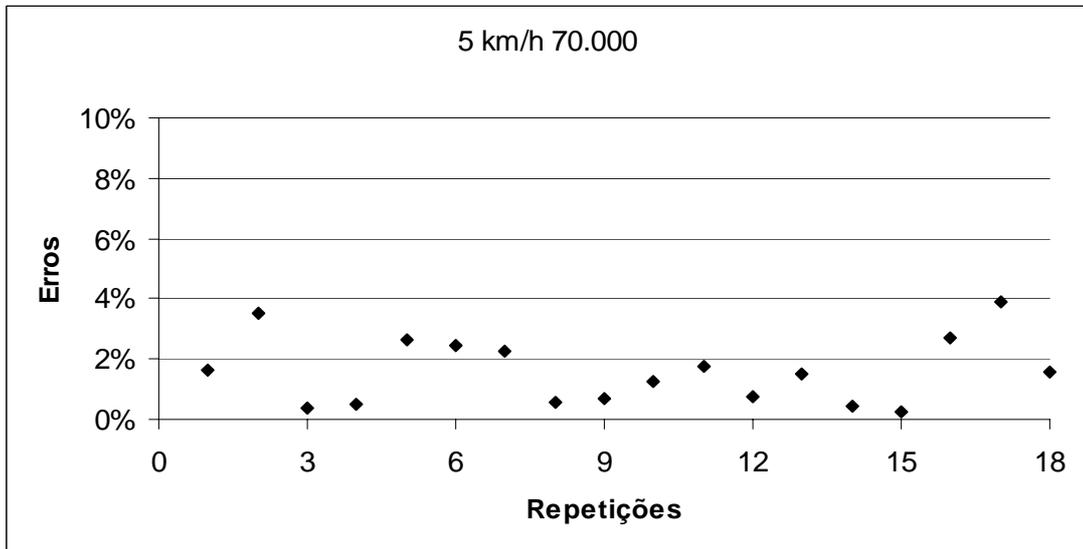
Figura 14. Distribuição dos erros para semente de milho com semeadura a 5 km/h e população de 70.000 plantas por hectare

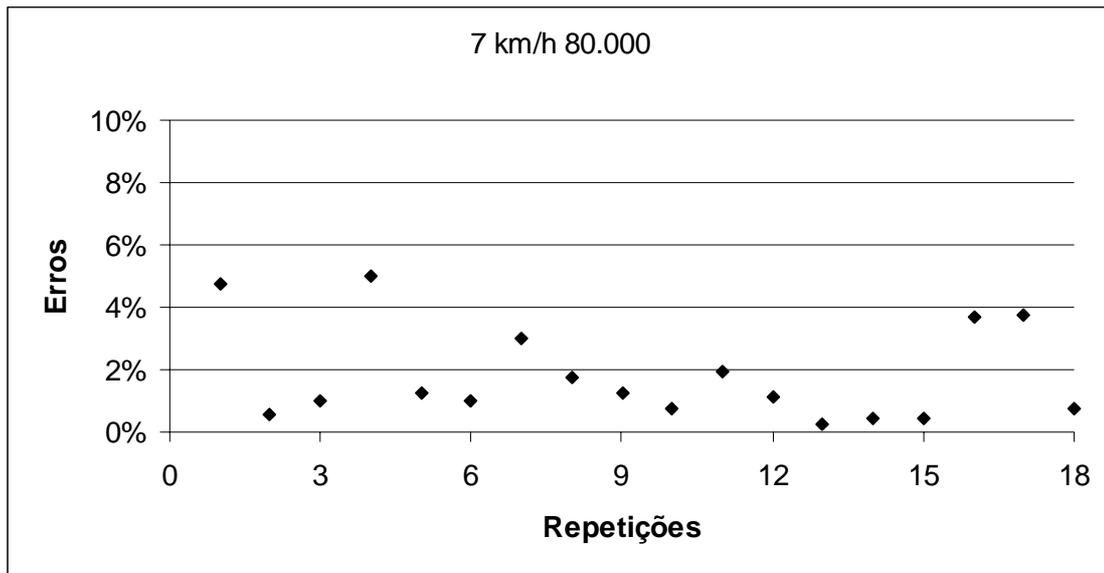
Figura 15. Distribuição dos erros para semente de milho com sementeira a 7 km/h e população de 80.000 plantas por hectare

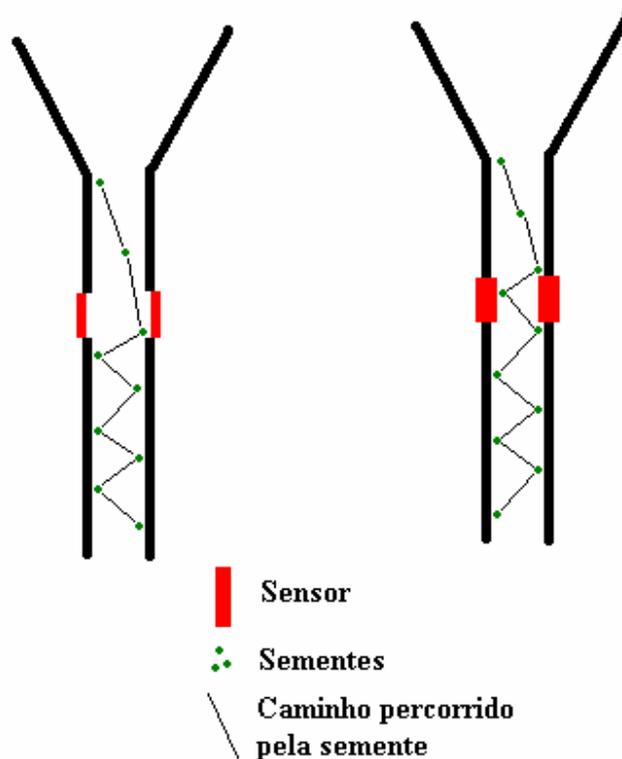
Figura 16. Demonstração de possíveis geradores de erros quando na instalação

Com o percurso alterado, o tempo que essa semente leva para atingir o solo pode ser maior do que o de uma semente que caia de forma regular. Caso isso ocorra, duas sementes podem passar ao mesmo tempo em frente ao sensor, gerando apenas uma contagem. Folgas no disco e possível quebra da semente podem gerar mais do que uma leitura ou caso as sementes não se adaptem corretamente aos orifícios do disco, sementes que caem juntas gerarão erros na contagem.

No caso da soja, onde os resultados não foram tão satisfatórios, podem-se apontar alguns prováveis fatores geradores de erro. A instalação do sensor no tubo condutor influencia o percurso da semente neste e pode gerar erros ao mudar a trajetória da semente, tanto na contagem quanto na uniformidade da sementeira. Tubos condutores adaptados podem ser utilizados para resolver esse problema.
